RAPORT EXEMPLU

BMW Seria 3 (320d)

VIN WBA8E1C5••••23456

Generat la 20 septembrie 2026

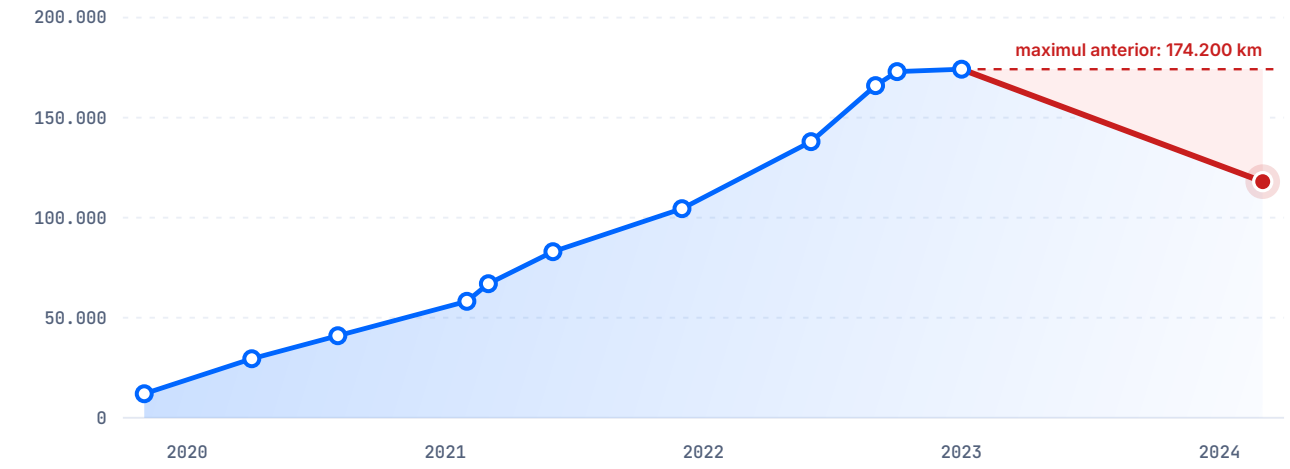
Kilometraj

Kilometrajul apare mai mic decât într-o citire mai veche
În martie 2024 mașina apare cu 118.000 km, după ce fusese citită cu 173.000 km. Diferența este de 55.000 km în minus. Poate fi un kilometraj dat înapoi sau o greșeală de înregistrare. Lămurește diferența la un service, înainte să cumperi.

Diferență găsită

Ultima citire	Cea mai mare citire	Citiri găsite	Perioada
118.000 km	174.200 km	12	2019–2024
martie 2024	ianuarie 2023	Una sub maximul anterior	nov. 2019 – mar. 2024

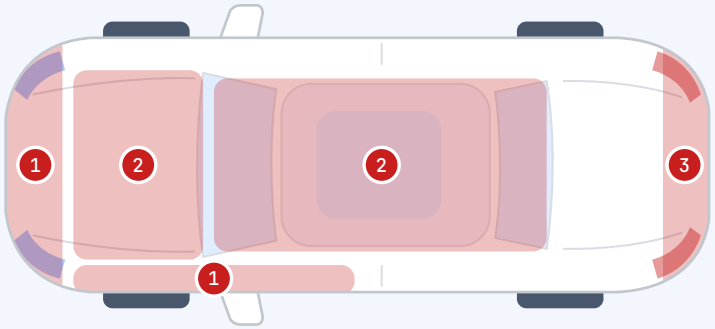
ZONE MARCATE PE SCHIȚĂ

#1 Față
#2 Capotă
#2 Plafon și geamuri
#3 Spate
#1 Stânga față

1 Coliziune
martie 2021 · DE Germania
3.450,00 EUR
valoarea daunei

Față stânga · bara față · far stânga

Kilometraj: 67.000 km Gravitate: medie

2 Grindină
iulie 2022 · DE Germania
1.240,00 EUR
valoarea daunei

Capotă · plafon

Kilometraj: 152.000 km Gravitate: ușoară

3 **Coliziune**
septembrie 2022 · DE Germania

Spate · bara spate

Kilometraj: 166.000 km Gravitate: ușoară
